**ПАСПОРТ**

I. НАИМЕНОВАНИЕ ПАМЯТНИКА Дом В. А. Гандурина

IV. АДРЕС (местонахождение) ПАМЯТНИКА Ивановская обл., г. Иваново, ул. 10 Августа, 16, весь транспорт до ост. "магазин "детские товары"  
(АССР, край, область, район, автономная обл., национальный округ; населенный пункт; пути подъезда)

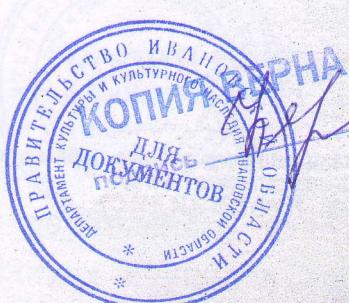
Здание в плане прямоугольное, расположено на крутом берегу бывшего ручья Кокуй, взятого в трубу и превращенного в бульвар. Вследствие чего, со стороны улицы здание 2-х этажное, а со стороны бульвара - 3-х этажное. Здание деревянное, на каменном цокольном этаже, снаружи и внутри оштукатурено. Отделка фасада выполнена в стиле неоклассицизм, здание является хорошей имитацией дворянского особняка эпохи классицизма. Центр здания выделен аттиком с вписанным в него треугольным фронтом, прорезанным полукруглым окном чердачного помещения. На уровне первого этажа со стороны главного фасада выступает портик из трех колонн.

Декоративная отделка фасада создается за счет межэтажной тяги и лопаток, оформляющих углы и выделяющих центр здания, а также расположенных между окнами второго этажа центрального ризалита. Окна первого этажа завершены сандриками. Здесь же помещены лепные детали в виде пересекающихся колец.

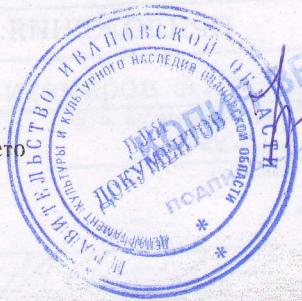
сохранилось без существенных изменений  
Утрачена веерная расстекловка полукруглого чердачного окна на главном фасаде.

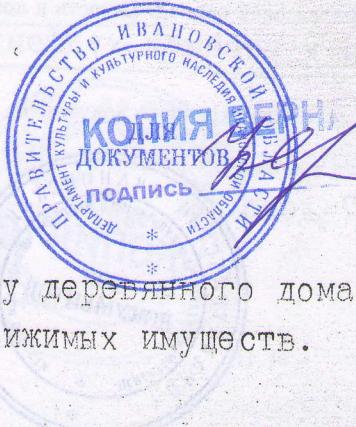
Боковой и задний фасады членятся межэтажными тягами и лопatkами. На заднем фасаде лопатки расположены двумя парами и объединяют два верхних этажа. На боковых фасадах две пары лопаток расположены между окнами верхнего этажа. Над окнами цокольного этажа выделены перемычки с выступающими замковыми камнями, над окнами первого этажа помещены прямые сандрики на кронштейнах, такие же как на главном фасаде.

На каждом этаже было по две квартиры. Сохранилась чугунная межэтажная лестница с ограждением в виде стрельчатых арочек.
